RESTAURIERUNG AUSTIN COOPER S 1275

DER MINI ROCKT

Er hatte an Minis getüftelt und sie optimiert. Doch irgendwann kam der Wunsch nach dem Absoluten: ein originaler Cooper S. Mehrere Jahre investierte Matthias Boller in die Restaurierung seines 1965er Modells.

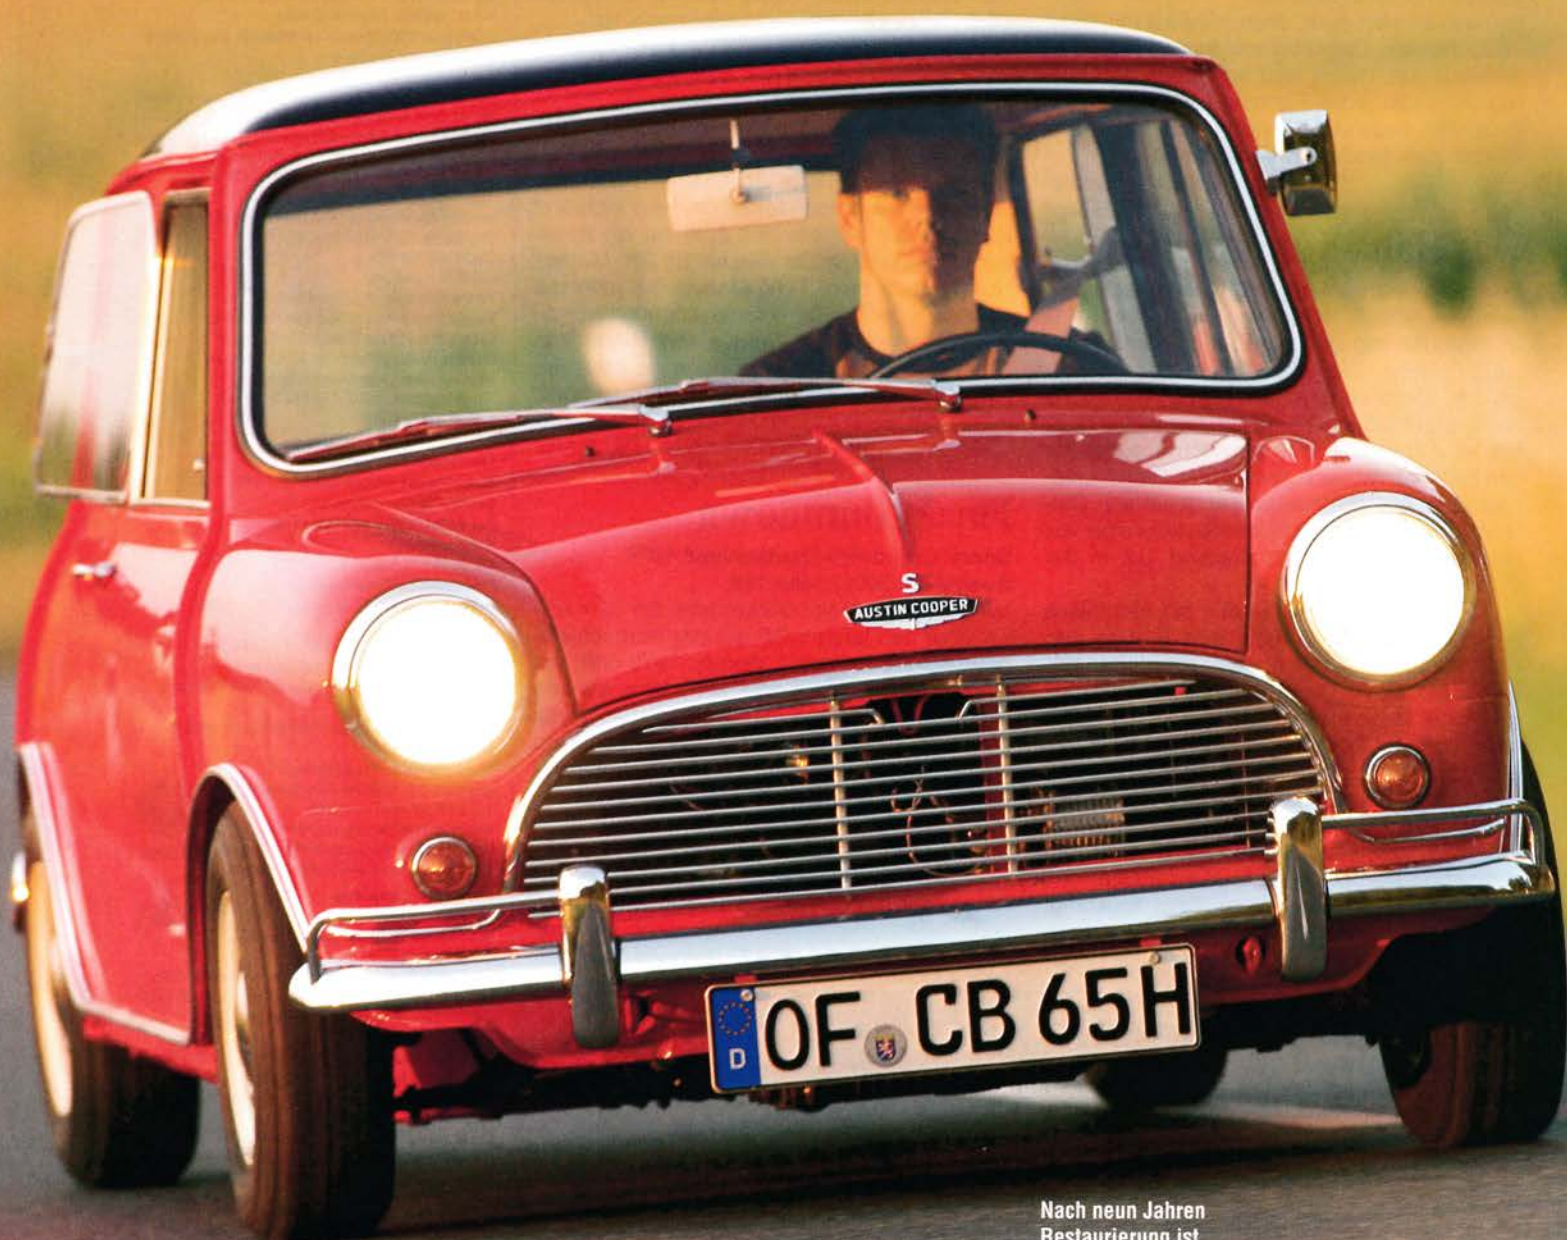
Nach neun Jahren
Restaurierung ist
der Cooper S wie-
der in alter Form.
Über winklige
Landstraßen tanzt
er am liebsten

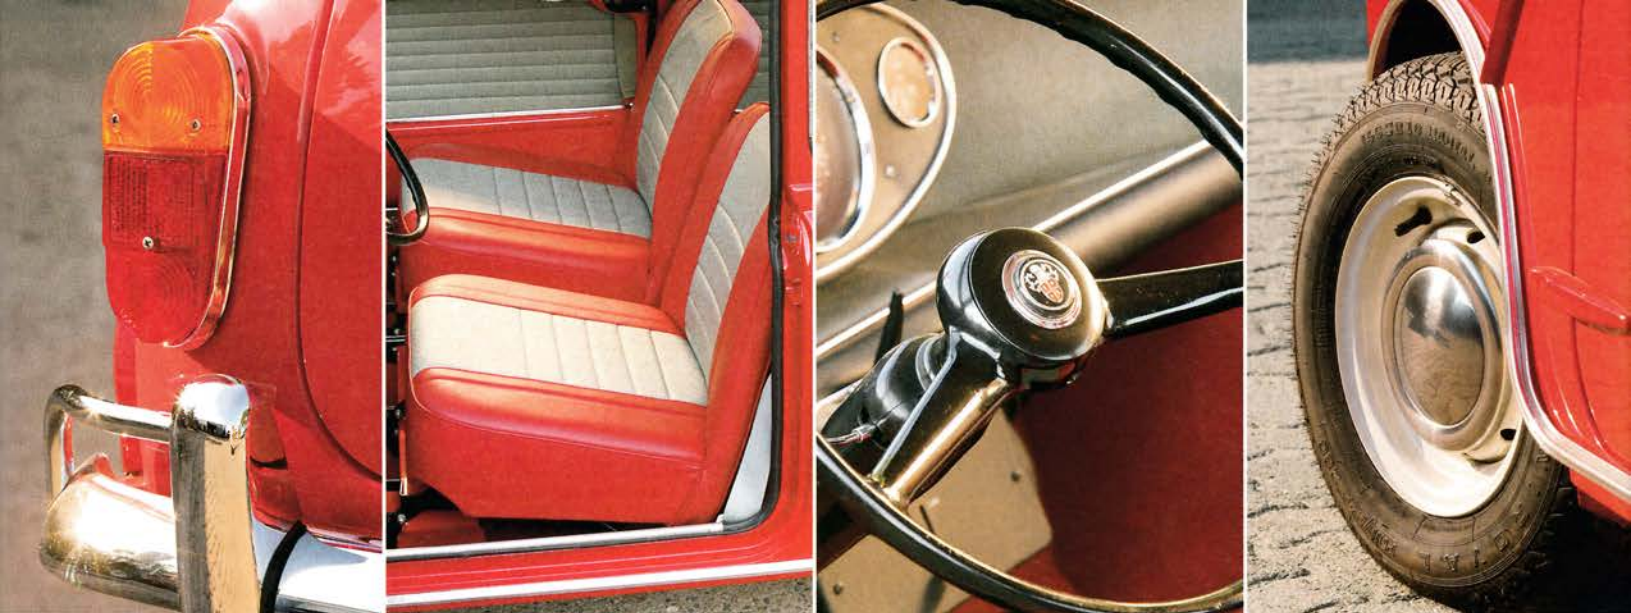
So sah er damals aus: Die Sitze tragen zwischen roten Flanken grauen Stoff mit Goldbrokat, nur vorn stammt er aus einer Nachfertigung. Das große Zweispeichen-Lenkrad mit dürrerem Kranz war Standard, ebenso die 4,5 Zoll breiten Räder, die sich mit 145er-Reifen begnügen

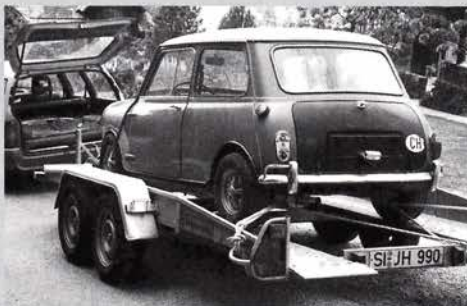
Nichts für Anfänger

Ein Cooper S aus dem Erstbesitz einer Schweizer Ärztin klingt verlockend. Besonders, wenn er sehr original ist. Dennoch wartete 1992 viel Arbeit auf Matthias Boller, den neuen Besitzer

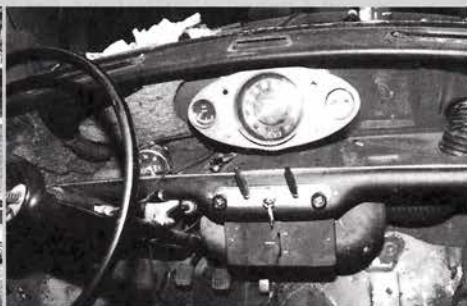
Keine Basteleien

Das Interieur konnte überzeugen, weil noch niemand gestalterisch eingegriffen hatte. Als zeitgenössische Ergänzung war allein ein Drehzahlmesser zum kargen Instrumentarium dazu gekommen

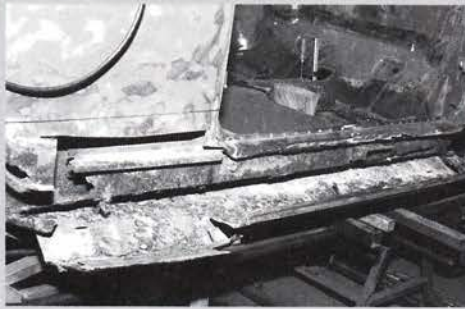
Rost im Parterre

Unten war nicht viel zu retten. Die Schweller nicht, auch nicht der Boden. Matthias Boller legte beim Ersatz Wert auf gute Qualität. Selbst die Schweißnähte sollten dem Original folgen

von der Bodengruppe geblieben war. Freifiel sein Blick auf den Werkstattboden. Es gab kein Blech mehr, das ihn hinderte.

Völlig widerstandslos gab sich der hintere Hilfsrahmen. Mit wenigen Handgriffen trennte Matthias Boller das Bauteil vom Blech, ganz ohne Werkzeug. Nur klafften fortan dort, wo früher die Aufnahmen saßen, große, rostfransige Löcher.

Weiter vorn identifizierte er Überzugsschweller und Blechflicken. Zudem trug die Front, als Folge des Unfalls, Maske und Grill eines späteren Modells. Drahtbürste um Drahtbürste spannte Matthias Boller in seine Bohrmaschine, und tatsächlich zeigte sich sein früherer Cooper S irgendwann metallisch blank.

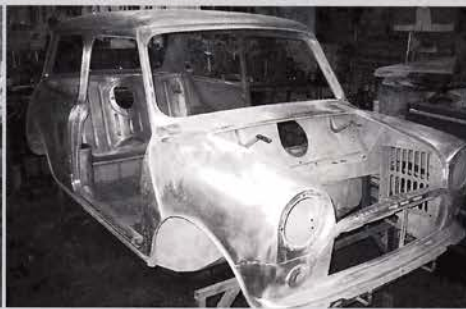
Frisch aus der Kur

Um fair zu sein: Es hat rund 800 Stunden Arbeit gekostet, bevor die Rohkarosse wieder so aussah wie auf diesem Bild. Nach der Spritzverzinkung dürfte Rost künftig keine Probleme mehr bereiten

Allein einen Monat forderte ihn die fertig geschweißte, spritzverzinkte Karosserie. Sie hatte einen aufwändigen Feinschliff nötig: Die raue Oberfläche versprach zwar besten Korrosionsschutz, doch sie bot keine gute Basis für glänzenden Lack. Die Wahl der Farbe fiel dagegen leicht: das originale Tartan-Rot, „und zwar der frühe Ton, der eine Spur heller ist.“ Schwarz, der Tradition folgend, ließ er das Dach spritzen.

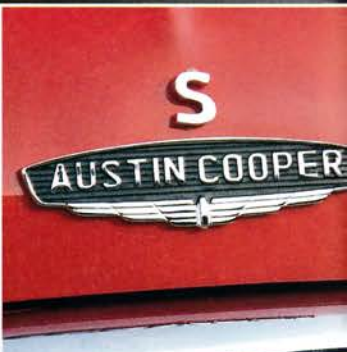
Mit viel Aufwand hat Matthias Boller versucht, alte Teile zu retten. Die eingeschlagenen Daten beweisen, dass er meist erfolgreich war

In die Feinheiten der Details investierte er Monate. Vieles konnte er damit retten, den Scheibenwischermotor zum Beispiel oder die Zündspule, wie die Produktionsdaten auf ihren Gehäusen beweisen.

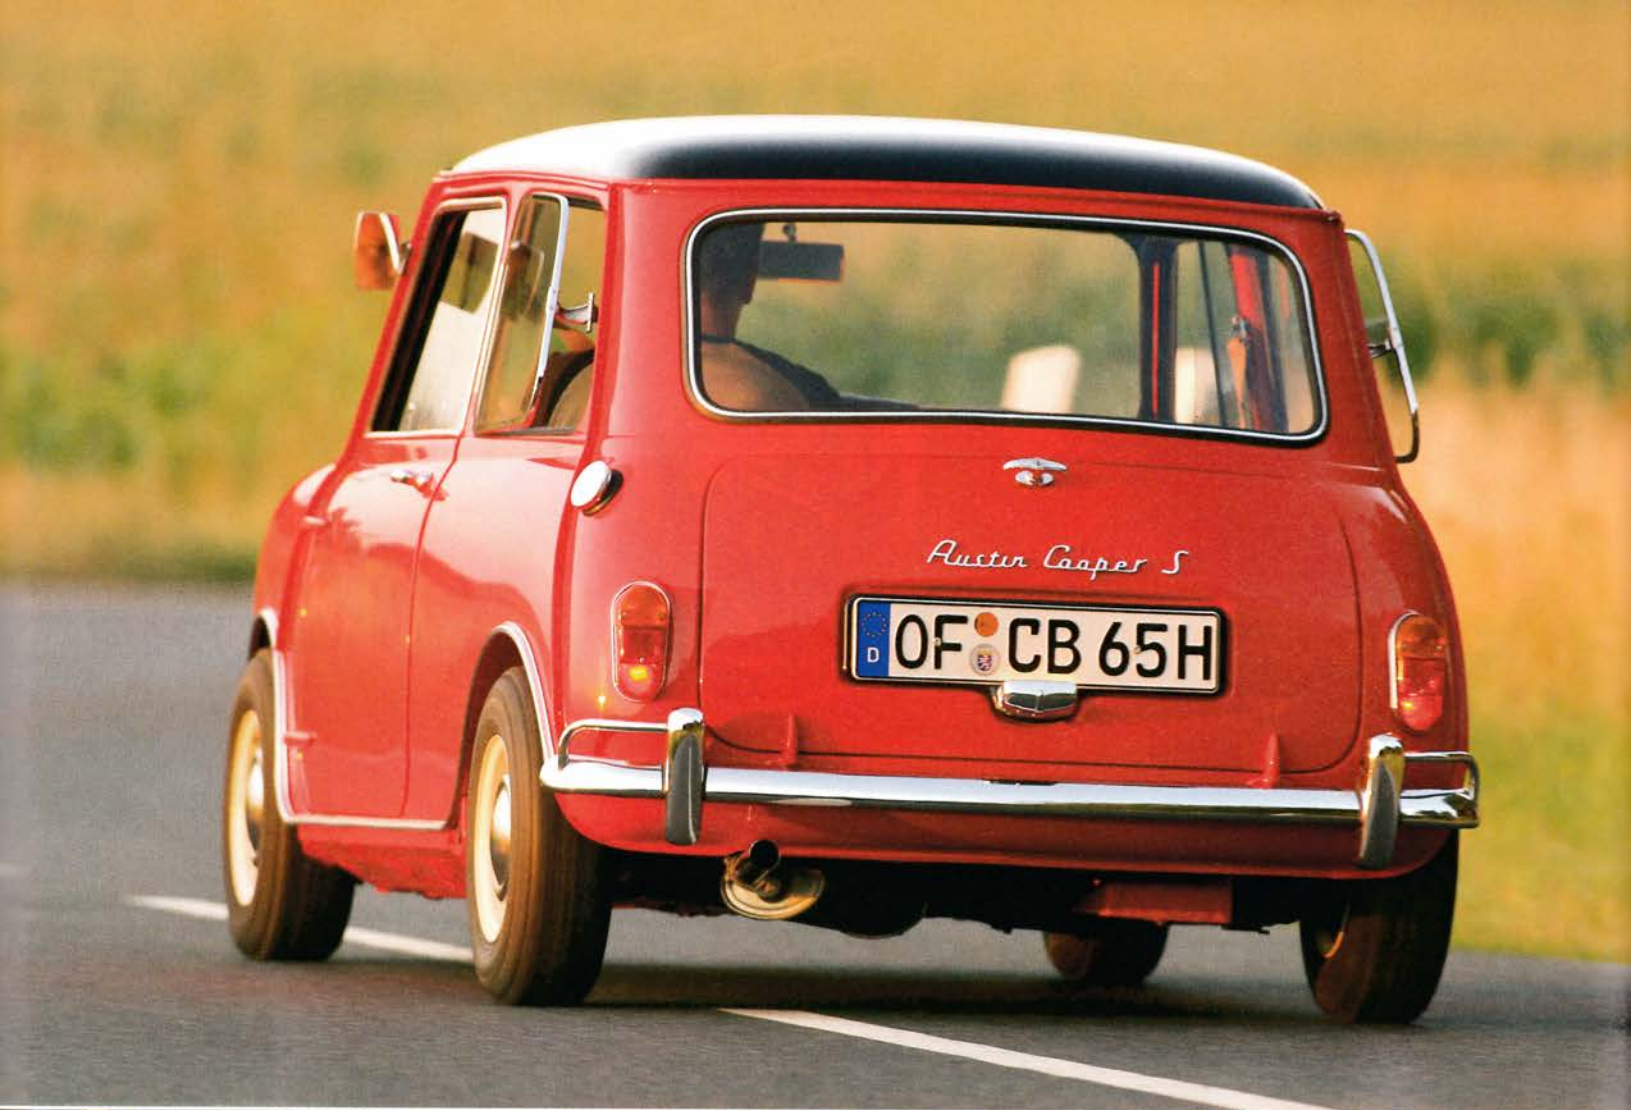
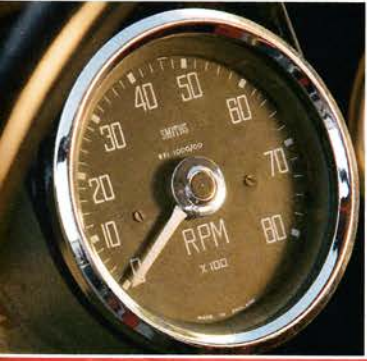
Tartan Red heißt die Farbe, in der Austin einst diesen Cooper S spritzte. Dazu kam, als Kontrast, ein schwarzes Dach. Der Motor hingegen trägt das Maschinengrün, das ebenso typisch ist
