*Nach langem Suchen
aus der Schweiz
importiert: 65er Austin
Cooper S Mk1*

Austin Cooper S Mk1

65er Austin Cooper S Mk1

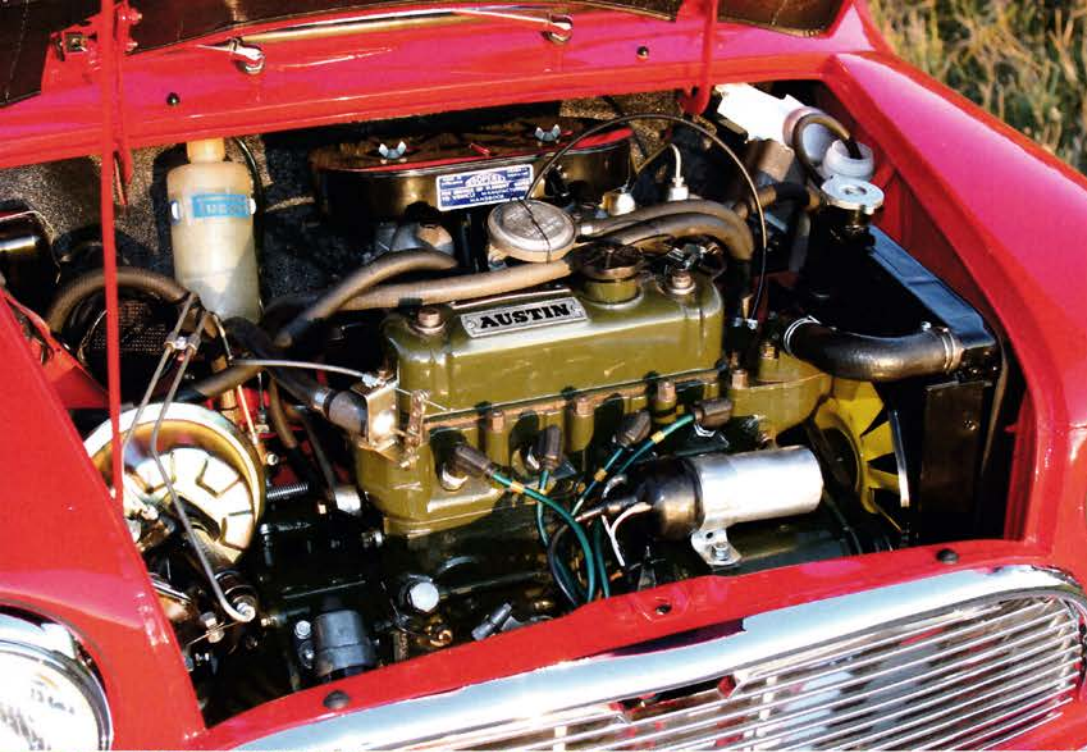
Der Motor war bereits vor der Komplettüberholung in beachtlich gutem Zustand

Ganz im Gegensatz zum Blech konnte dem Motor im Zuge der Komplettüberholung ein erstaunlich guter Zustand diagnostiziert werden. Der 1275er schien offensichtlich schon einmal überarbeitet worden zu sein. Die Zylinder zeigten sich auf erstes Übermaß gebohrt, und es mussten lediglich die Kolbenringe ausgetauscht und der Block neu durchgehont werden. Darüber hinaus wurden natürlich, wo es notwendig war, alle Verschleißteile ausgetauscht. Nach der ersten Revision kann das Triebwerk, wie Matthias feststellte, nicht mehr allzuviel gelaufen sein. Denn er bemerkte beim Zerlegen Einbaufehler, die offensichtlich bei den damaligen Arbeiten gemacht worden waren. Und

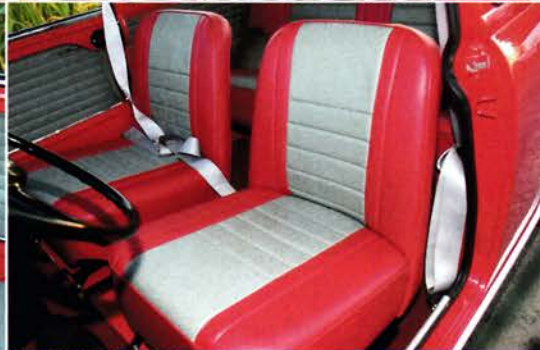
links: Die alten Sitze blieben erhalten, wurden aber komplett neu aufgearbeitet

Der tadellosen Karosserie und perfekten Technik entspricht auch das Interieur. Wie bei allem anderen stand hier Originalität an oberster Stelle, wobei es jedoch unumgänglich war, die Sitze neu zu beziehen. Gestell sowie Innereien der Polster blieben aber erhalten und wurden nur überarbeitet. Das passende Bezugsmaterial orderte Matthias bei der englischen Company Newton Commercial, die sich darauf spezialisiert hat, Pendants zu alten Materialien anzubieten.

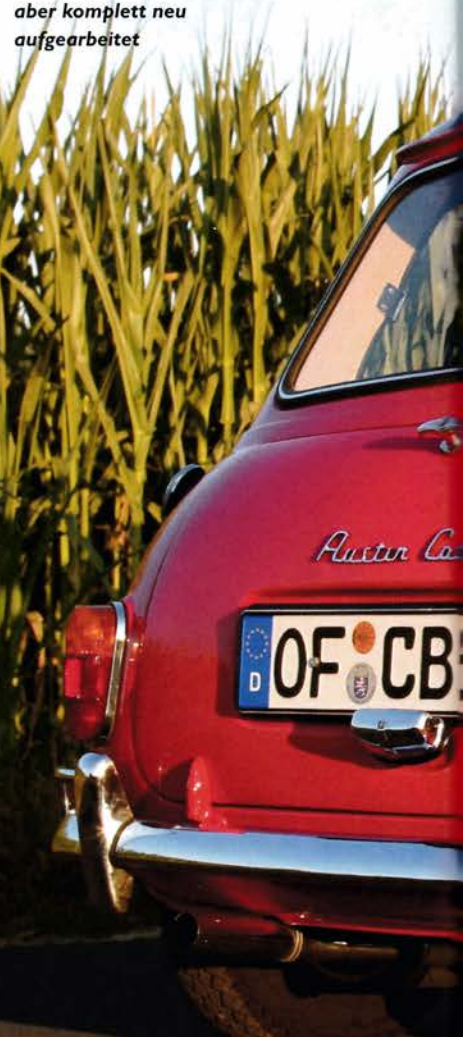
links: Alles sauber gemacht - auch der Kofferraum

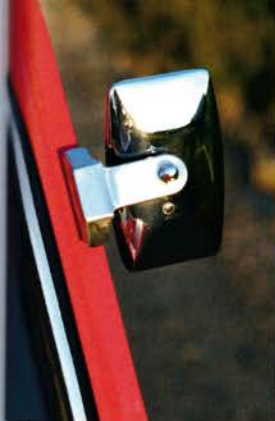
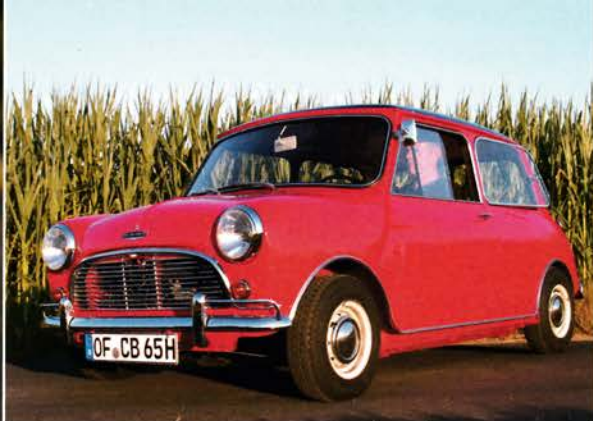
Tip-top restauriert zeigt sich der Mini von Matthias Boller

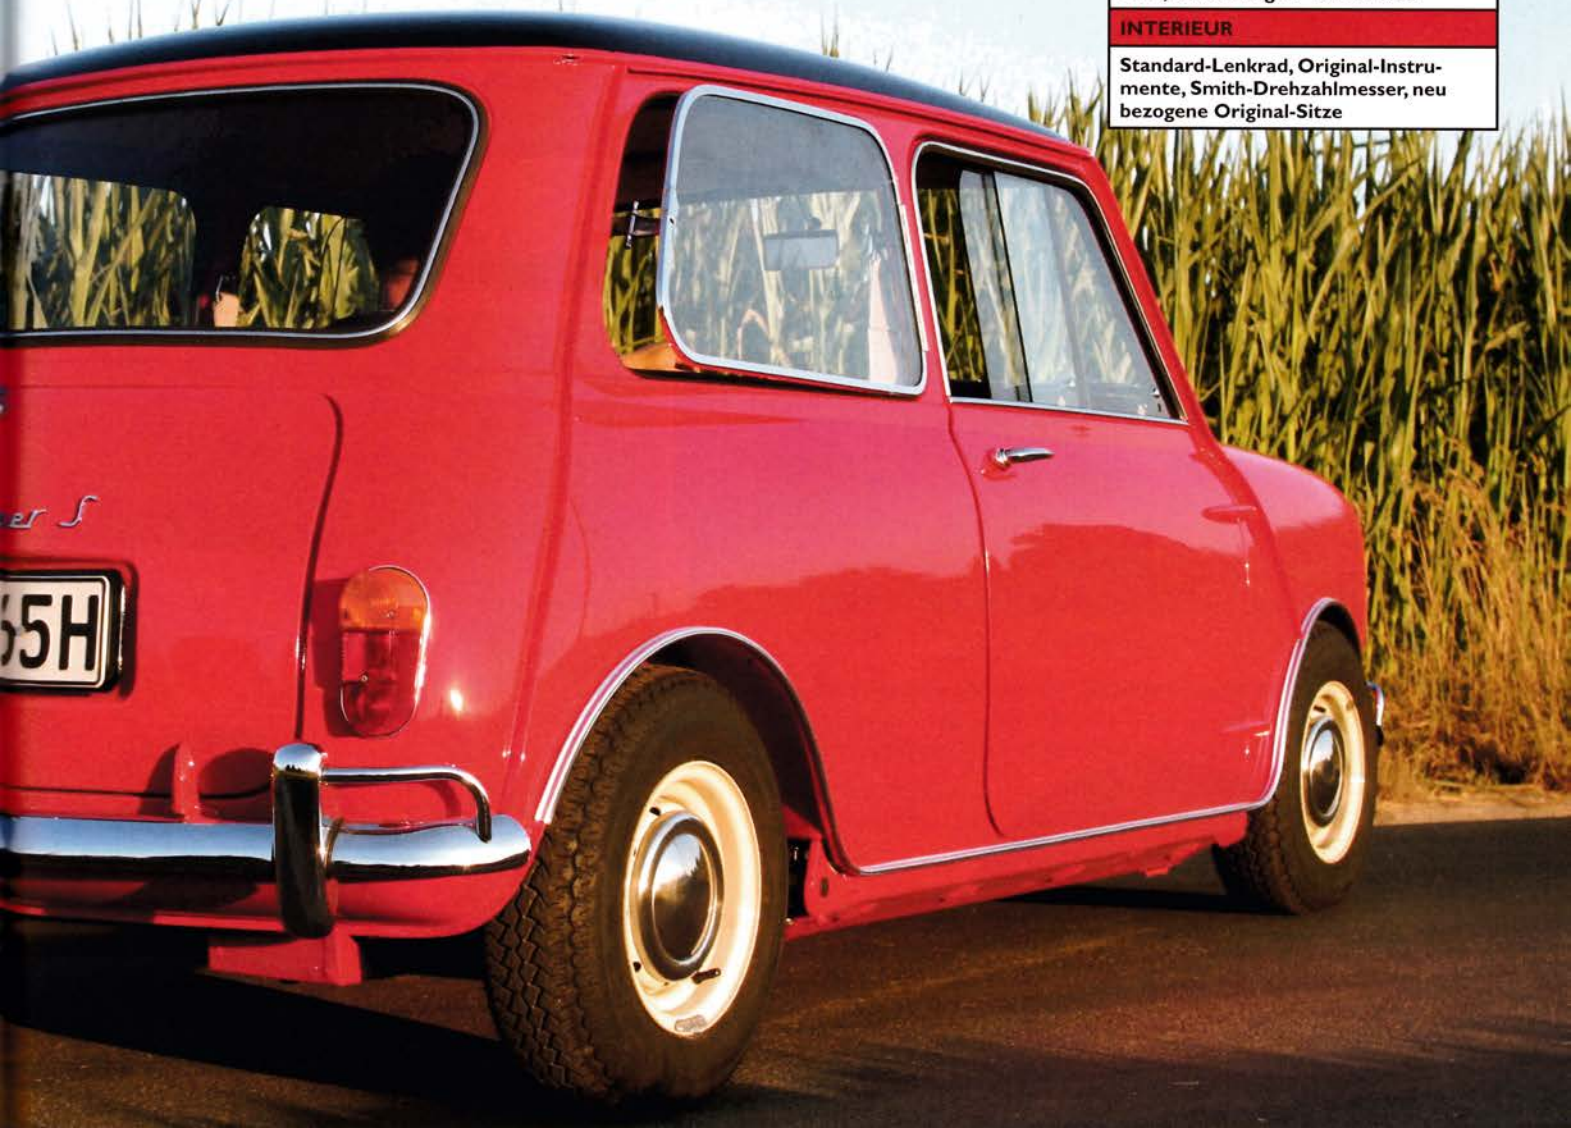
Stehen hoch im Kurs: Cooper S der ersten Generation

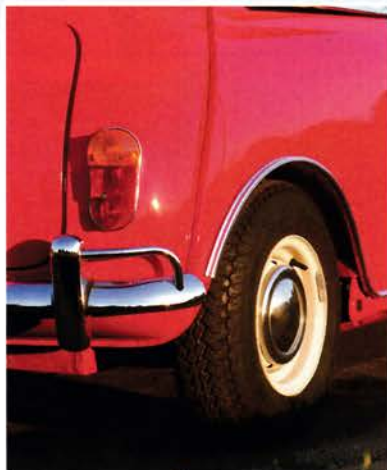
Der Cooper rollt auf 4,5 x 10-Zoll-Dunlop-*"LP883"*-Felgen mit 145/10-Reifen

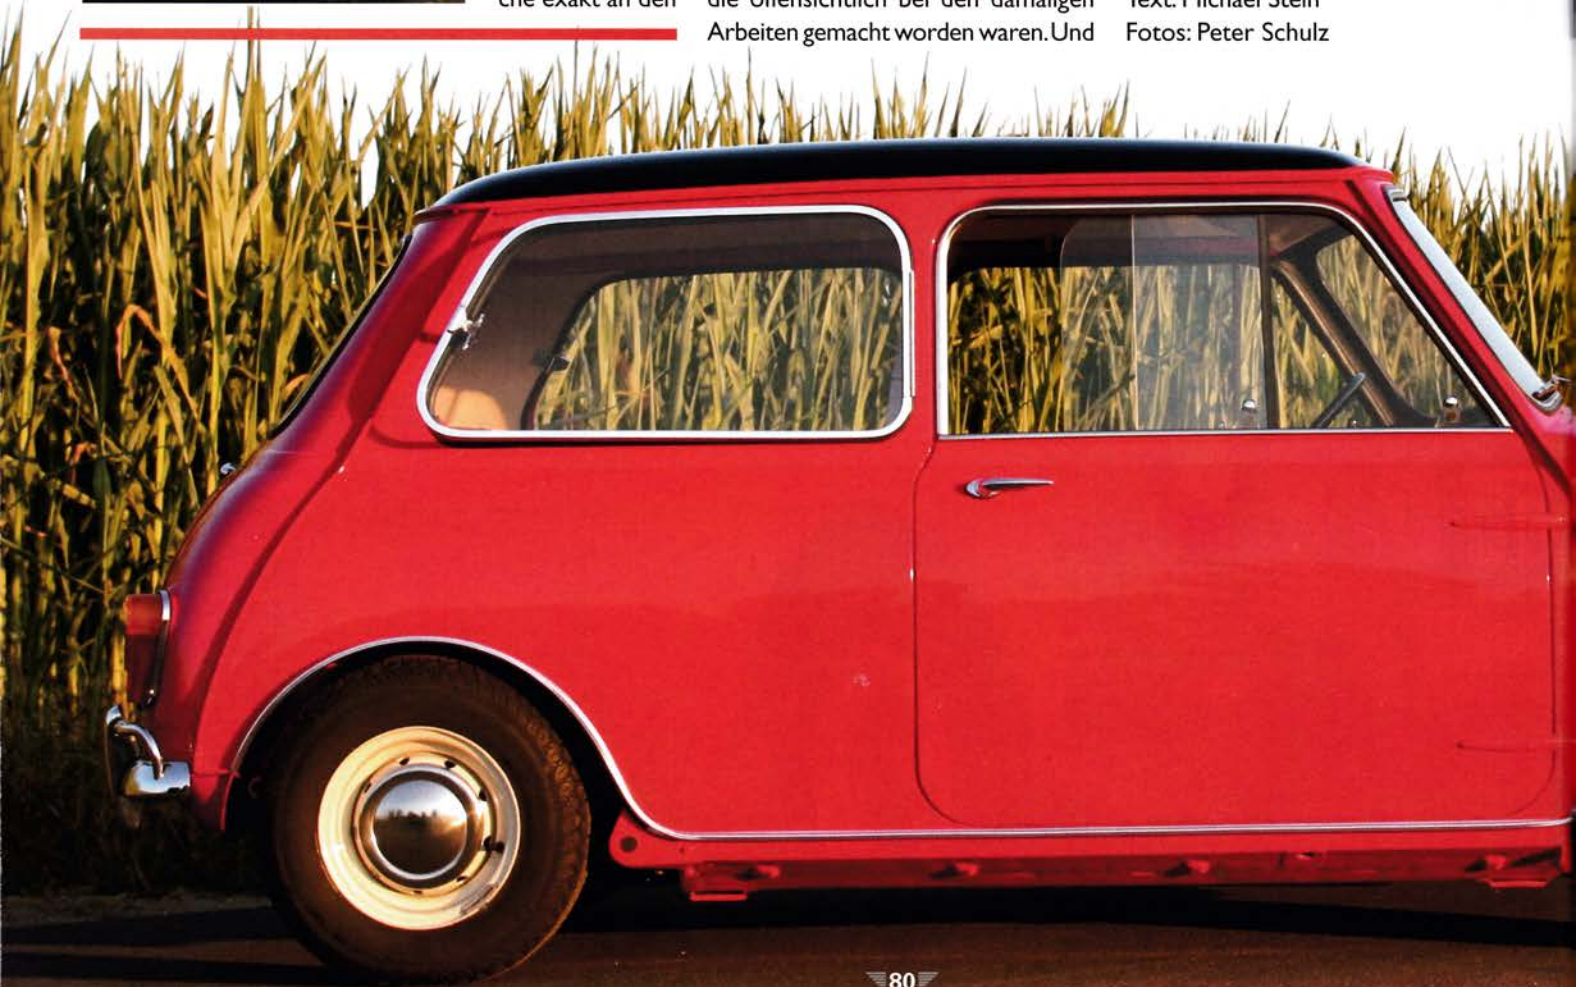
Vor der Lackierung in "Tartan Red" wurde die komplette Karosserie spritzverzinkt

alten Nähten zu verschweißen. Besonderes Augenmerk richtete er dabei auf die Spaltmaße, die sich heute merklich präziser zeigen als im Werkszustand. "Was bei einem Engländer kein Problem ist", schmunzelt Matthias. Später wurde der Mini komplett neu lackiert, wobei die Karosserie über den fabrikseitigen Rostschutz hinausgehend komplett spritzverzinkt wurde.
